～ 復原組立の様子 ～

小郡市指定有形文化財

旧松崎旅籠油屋  
復原組立現場一般公開

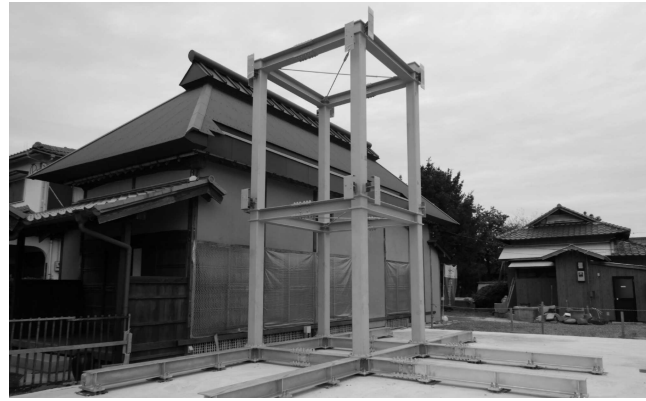
1. 耐震補強の鉄骨  
耐震診断を実施し、大地震時に倒壊する恐れのないよう、内部に補強鉄骨を組み入れています。

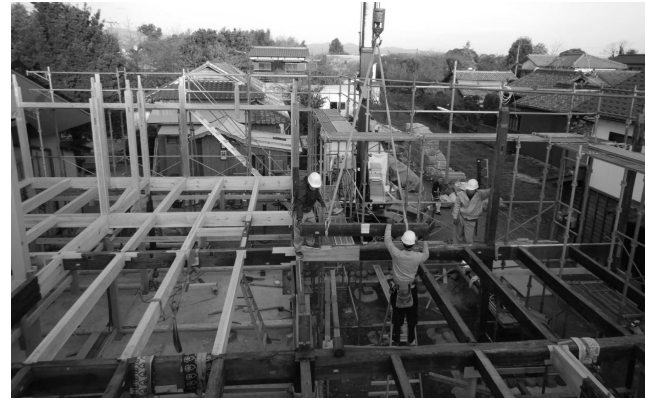
2. 軸組（構造的な部材）の組立  
再用する部材は元の位置に、修理取替や復原で補足する部材と共に組み立てました。

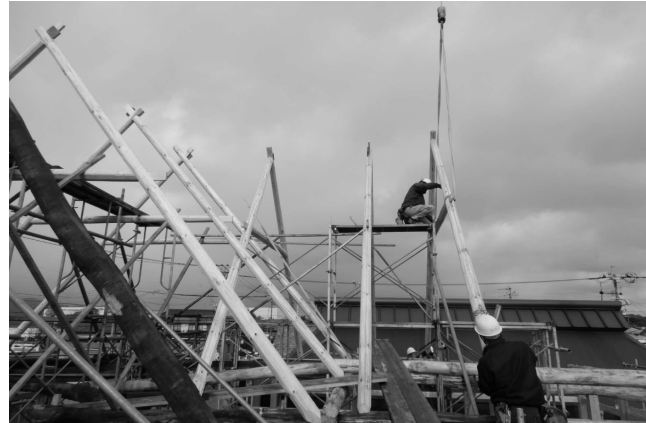
3. 屋根の組立  
茅葺屋根下地の扱首（サス、合掌）を組みました。

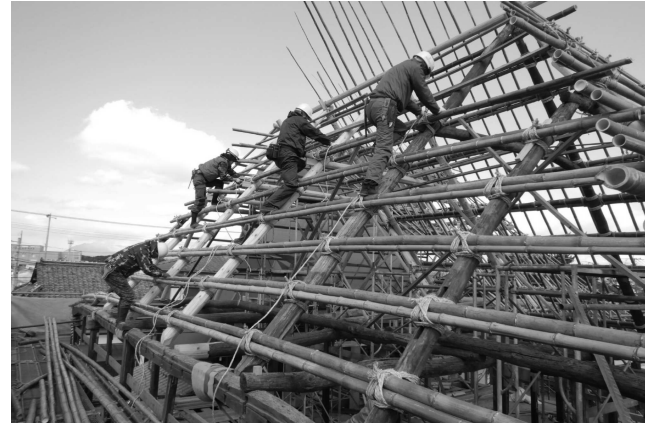
4. 茅葺屋根下地の竹組み  
茅葺屋根の下地竹は従来の工法に倣ってわら縄で締めました。

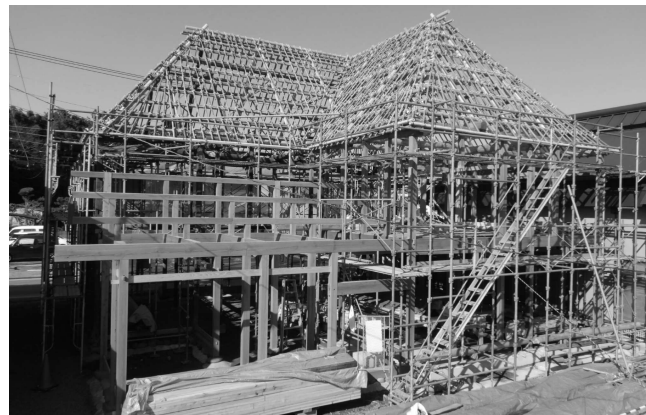
5. 軸組、屋根組完了  
油屋の骨格が出来上がりました。

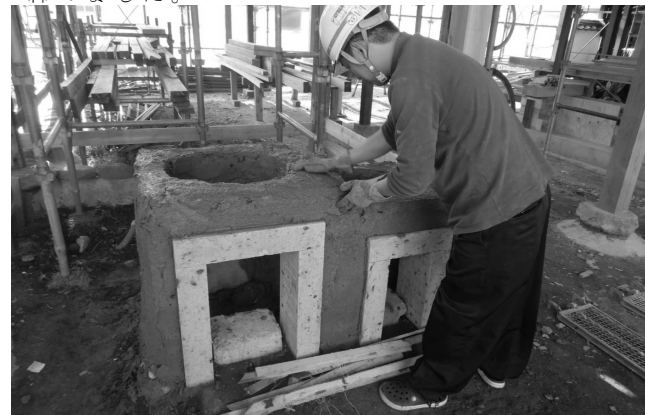
6. カマドの製作  
1階土間奥の部屋にカマドを復原整備しています。

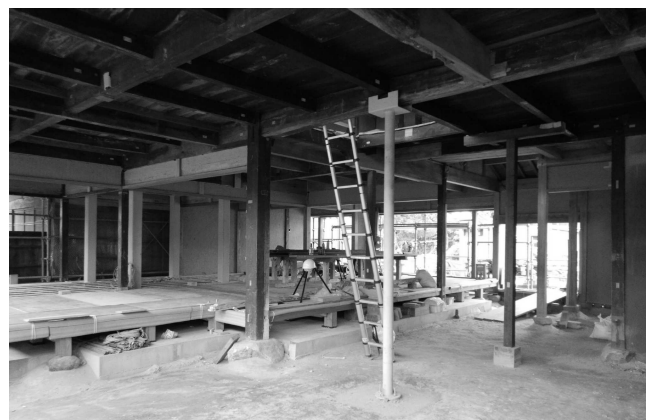
7. 1階内部  
2階床組や土壁が塗られ、内部も出来上がってきました。

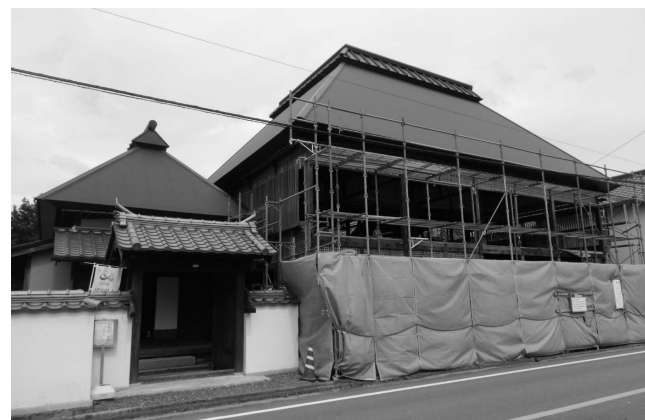
8. 正面外部  
正面の旧薩摩街道に面して幕末の姿が徐々に現れてきました。
